# SERVICEBREV

Nr 53/2001  
23.07.2001

**Modell:** Cougar '99 - 2000 med 2.5L Duratec VE-motor

**Beträffande:** Flimrande strålkastare, blinkande instrumentgruppsbelysning, innerbelysning och audioenhetsbelysning vid låga utetemperaturer vid start och under de första minuterna på tomgång efter motorstart

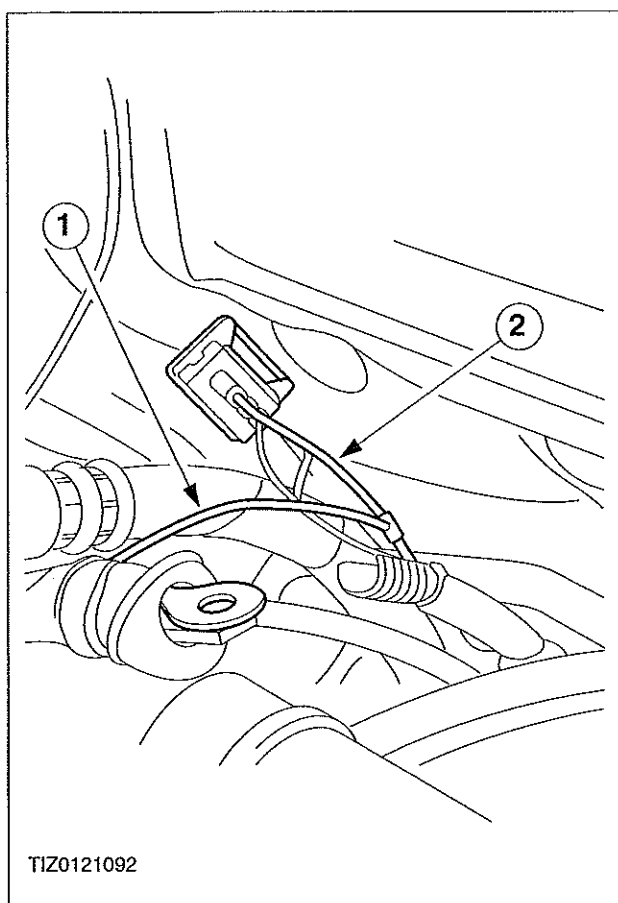
**ANM.** Monteringsläge för extraledningens kabelsko under den platta sidan av kabelskon för batteriets plusledning.

8. Sätt dit extraledningen (se "Erforderliga delar").

- 1 Kabelsko, extra generator-/batteriledning
- 2 Kabelsko, batteriets plusledning
- 3 Ledningsskena
- Placera extraledningen i monteringsläge i ledningsskenan, fäst med isoleringsband och skjut på den svarta isoleringen.

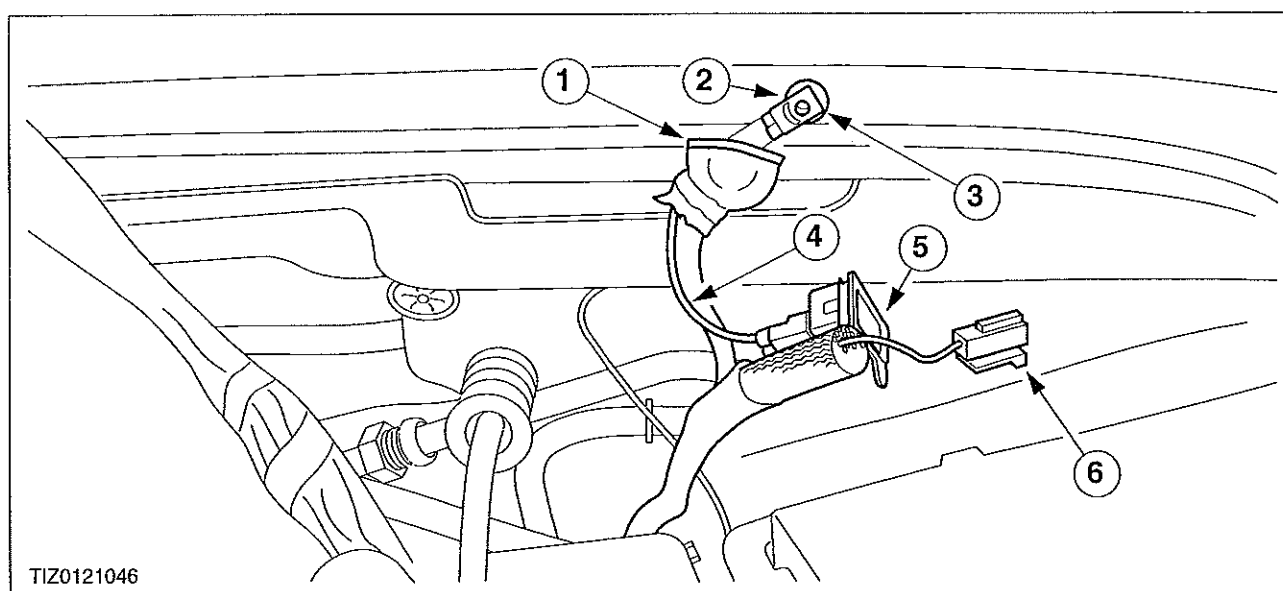
#### Monteringsläge för extra generator-/batteriledning

Om någon kund klagar över flimrande strålkastare eller att instrumentgruppsbelysning, innerbelysning och audioenhetsbelysning blinkar vid låga utetemperaturer vid start och under de första minuterna på tomgång efter motorstart, kan detta bero på ett extremt högt motstånd i batteriets ledningsstam mellan centralsäkringsdosan (CJB) i motorrummet och B+ anslutningen vid generatorn. Flimrandet i strålkastarna och blinkandet i de olika belysningskomponenterna minskar efter några minuter, men försvinner inte fullständigt. För att åtgärda klagomålet ska en extra generator-/batteriledning monteras.

9. Placera den röda ledningen (30-BA8) på det trepoliga generatorkontaktdonet och avlägsna isoleringen.

- Avlägsna isoleringen delvis.
- Avlägsna ca 10 mm av isoleringen från den röda ledningen ca. 100 mm från generatorns kontaktdon.
- Fläta in extraledningen med den röda ledningen (30-BA8) och löd ihop.
- Isolera lödstället och skjut på hylsan.

10. Sätt tillbaka komponenterna i omvänd ordningsföljd.
11. Dra åt muttern för batteriets plusledning på generatorn med 8 Nm.
12. Fäst generator-/batteriledningsstammen med buntband.
13. Mata in radions stölskyddskod, programmera förinställda radiostationer och ställ klockan.
