SERVICEBREV	**nr12/2012** 03 februari 2012

Beträffande:	Missljud och vibrationer från högtalarna/framdörrens klädselpanel, särskilt vid låg bas

Modell:	
S-MAX/Galaxy 2006.5 (03/2006–)	Tillverkningsdatum: 03/2010-08.09.2011 Tillverkningskod: AS-BJ Sammansättningsfabrik: Genk

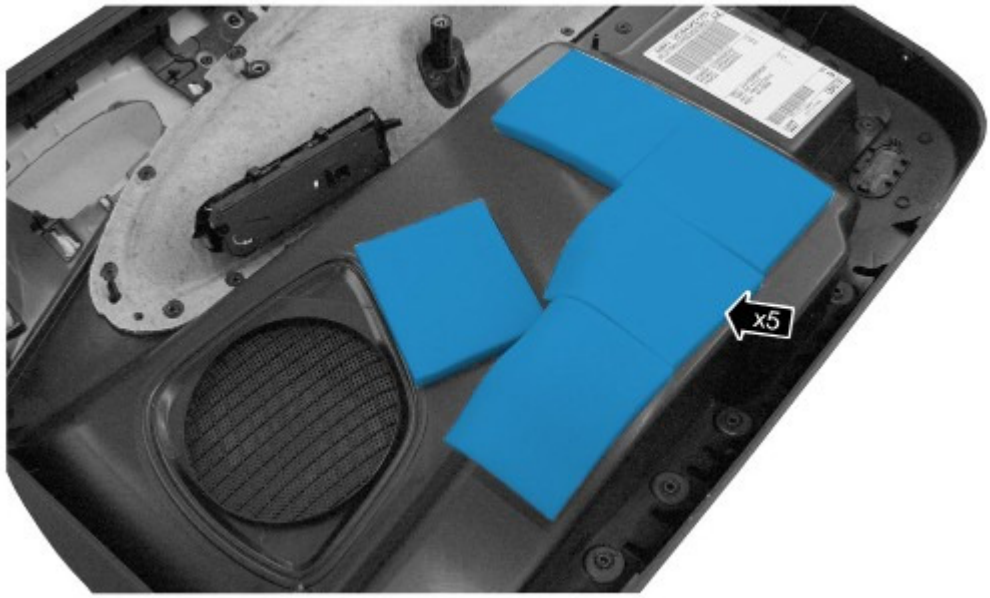
E145504

Om någon kund klagar över problem med missljud och vibrationer från högtalarna/framdörrens klädselpanel, särskilt vid låg bas, är den troliga orsaken att fuktskyddet skramlar mot framdörrens klädselpanel.

1. Ta bort den berörda framdörrens klädselpanel. För ytterligare information, se S-MAX/Galaxy 2006.5 Verkstadshandboken sektion 501-05.
2. Limma fast skumgummidynor (se Erforderliga delar) på insidan av dörrens klädselpanel.

3. Sätt dit i omvänd ordning.
